Протокол № 202

определяющих испытаний продукции

На испытания ТОО «ВК-Спецматериалы» представлен образец стеклопластиковой двутавровой балки, изготовленной ТОО «ВК-Спецматериалы» (по данным ТОО «ВК-Спецматериалы»).

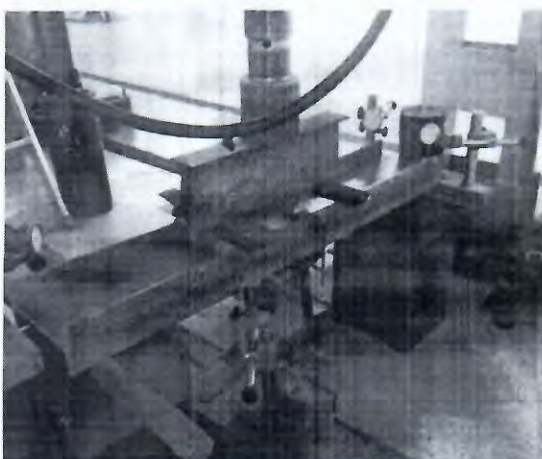
Рисунок 4. Вид двутавровой балки перед испытанием

Загрузка стеклопластиковой двутавровой балки производилась двумя сосредоточенными силами, прикладываемыми к полкам двутавра (полки расположены вертикально) и передаваемыми через траверсу от гидравлического домкрата и установки РЗА (Лейпциг, Германия). Схема испытания балки представлена на рисунке 3, а фото на рисунке 4.
